Die Feuerwehr

7 Juli 1991
Jahrgang 41

Einsatz bei einem Gefahrgutunfall

Am Mittwoch, 12. 6. 1991, 13.10 Uhr, wurde die Freiwillige Feuerwehr Kronshagen zu einem Gefahrguteinsatz in einem Betrieb gerufen, der die FF Kronshagen in einem besonders hohen Maße forderte.

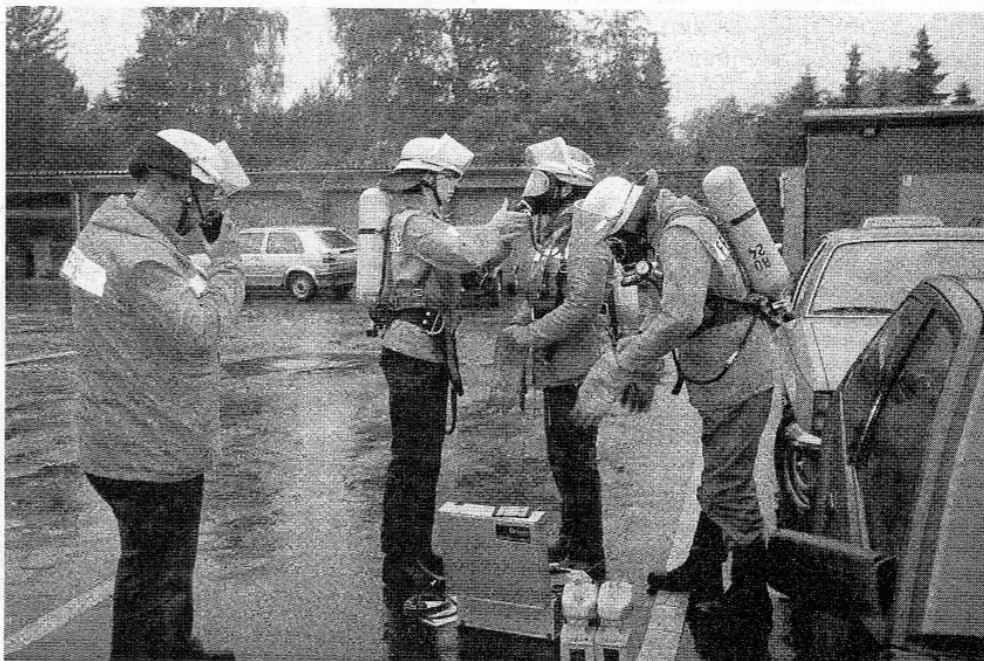
Ca. 13.25 Uhr: 2 Trupps rüsten sich mit Atemschutzgeräten aus (4. FM nicht im Bild). Auftrag: Suche nach einer vermißten Person, Erkunden der Lage, Messen von Ex- und Tox-Gefahren mit Ex-Warn-Gerät, Gasspürpumpe und Prüfröhrchen.

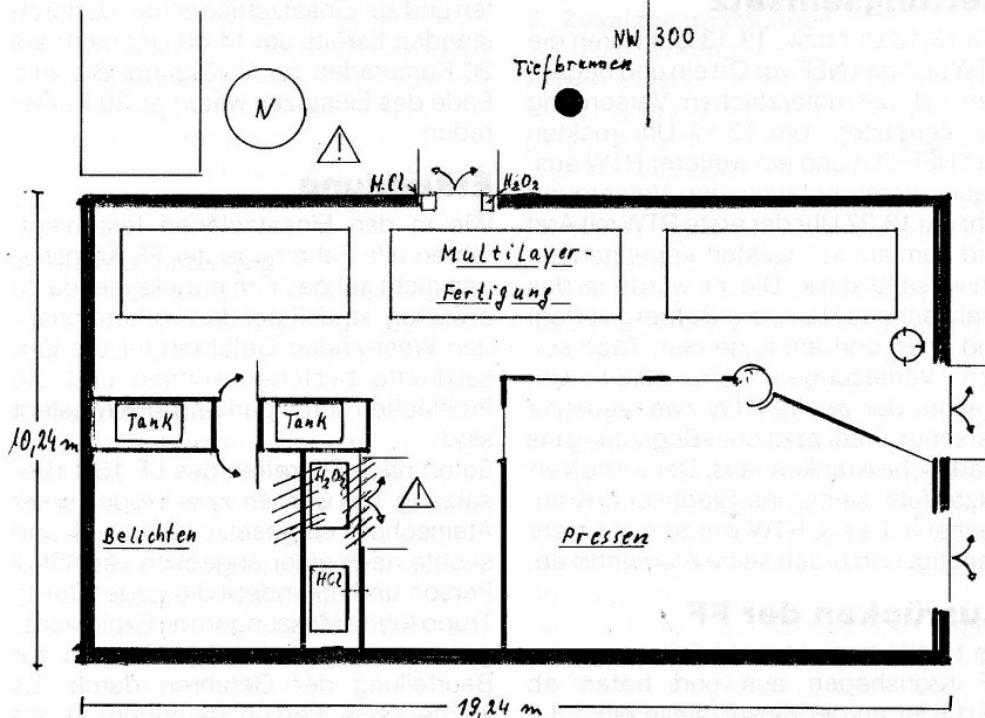
Sofort nach Eintreffen des LF 16/1 (Besatzung 1/5) wurden zwei Trupps unter Atemschutz eingesetzt. Der 1. Trupp suchte nach einer angeblich vermißten Person und erkundete die Lage. Der 2. Trupp führte Messungen mit Explosionsgrenzwarngerät und Prüfröhrchen zur Beurteilung der Gefahren durch. Es wurde keine Person gefunden. Durch die Verpuffung waren eine zweiflügelige Tür aus der Verankerung gerissen und

die Wand einer Auffangwanne sowie ein Tank beschädigt. Flüssige Chemikalien(-gemische?) liefen aus und standen im Raum. Diese gaben nur geringfügig aus. Daher war eine unmittelbare Gefährdung der Nachbarschaft nicht erkennbar.

Lageplan: Die Explosion hat die Umfassungswände (schraffiert) beschädigt. Im Raum „Belichten“ steht ca. 10 cm hoch Wasserstoffperoxid.

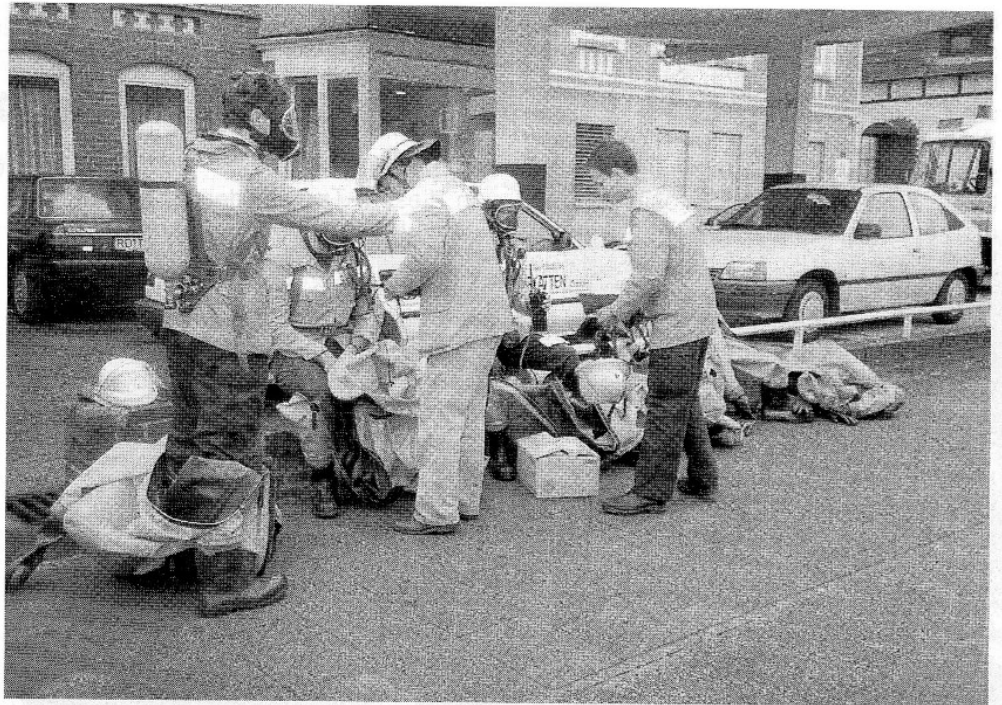
Ca. 13.25 Uhr: Der 1. Trupp (1/2) rüstet sich mit Chemikalienschutzanzügen aus und wartet in der Bereitstellung auf den Einsatzbefehl. Rechts im Bild: Ein RTW zur ärztlichen Versorgung der Verletzten.
Fotos: Harder
