Karl-Heinz Mücke

# Brand einer Dehnungsfuge

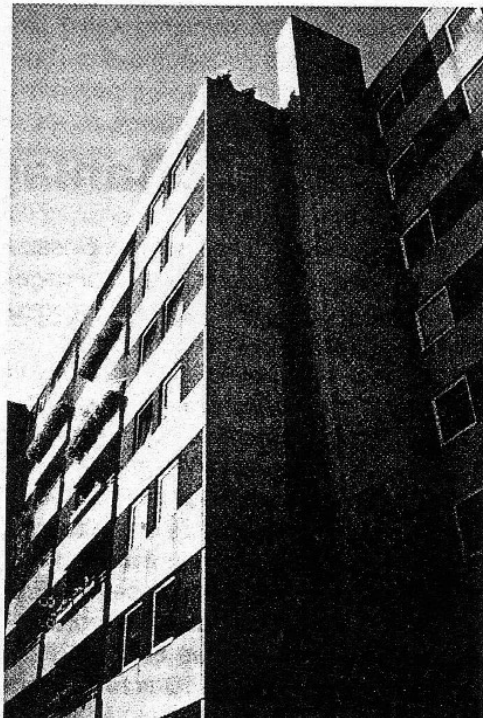
Bei dem Brandobjekt handelt es sich um ein 1970/71 errichtetes achtgeschossiges Mehrfamilienhaus, das an ein siebengeschossiges Haus angrenzt (Bild 1). In jeder Etage befinden sich je zwei Wohnungen. Die Kellerwände waren aus Beton, etwa 25 bis 30 Zentimeter dick und etwa 0,75 Meter über Terrain geführt. Darüber waren die Außenwände in Großtafelbauweise errichtet, etwa 19 bis 25 Zentimeter dick. Die Außenschale in Waschbeton war sechs Zentimeter stark, die Innenschale 8 bis 14 Zentimeter. Dazwischen befanden sich fünf Zentimeter Styropor. Die Wohnungstrennwände waren Betonwände, 18 Zentimeter dick.

In dem Winkel, den beide Häuser bilden, ist eine Heizzentrale angeordnet, die diese und weitere Häuser mit 66 Wohnungen mit Heizwärme und Warmwasser versorgt. Die beiden gasbefeuerten Heizkessel haben eine Leistung von 575 000 beziehungsweise 1 070 000 kcal/h. Die Schornsteine werden in dem Gebäudewinkel bis 4,20 Meter über das Flachdach geführt.

1 Teilansicht des Gebäudes, in dem Winkel ist der Schornstein über der Heizzentrale zu sehen.

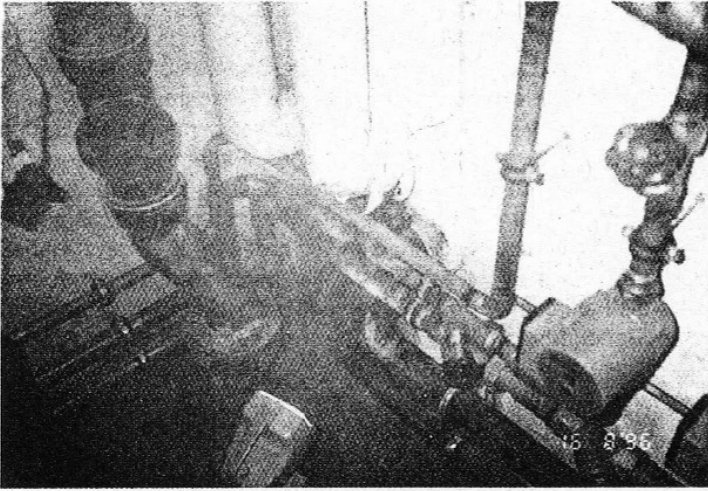
Vor Ausbruch des Brandes wurden in der Heizzentrale Wartungsarbeiten durchgeführt. Unter anderem wurden Rohre ausgetauscht und verschweißt. Um diese Arbeiten durchführen zu können, wurde eine Öffnung geschaffen und dabei auch unbemerkt ein Zugang zur Dehnungsfuge geschaffen (Bild 2). Diese Dehnungsfuge, die nicht aus den Baugenehmigungsakten zu ersehen ist, befindet sich sowohl zwischen der Heizzentrale und den Wohngebäuden als auch zwischen den beiden Wohngebäuden. Sie ist etwa fünf Zentimeter breit und war mit Holzlatten und Styroporplatten sowie im Kellergeschoß mit Kokosmatten ausgefüllt. Durch die Schweißarbeiten war es offensichtlich unbemerkt zu einer Entzündung dieser Isoliermaterialien gekommen.

2 Blick in die verrauchte Heizzentrale, vom Handscheinwerfer wird die Brandausbruchsstelle angestrahlt.

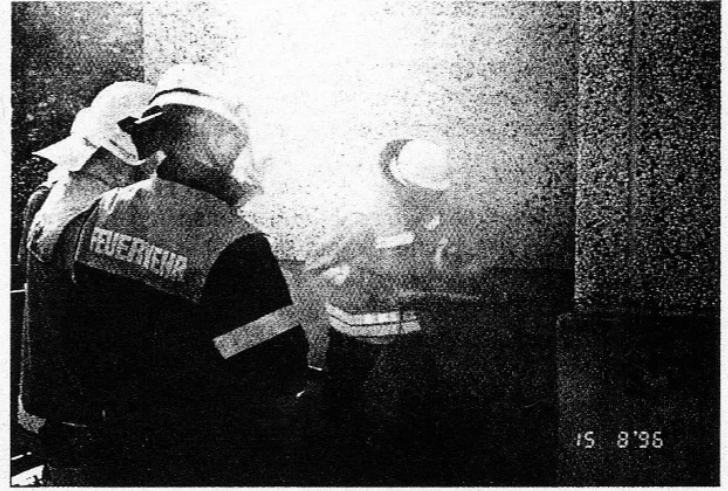
3 Aufstemmen der Wand, um an den Brandherd heranzukommen ...

Zusätzlich wurden die Großplatten in Bereichen des Rauchaustritts mit einem Bohrhammer, zum Teil von der DLK 23-12 aus, geöffnet, um einen Löscherfolg zu erzielen (Bild 3 und 4). Zur Beurteilung der Lage wurde durch die Berufsfeuerwehr Kiel eine Wärmebildkamera der Werkfeuerwehr HDW eingesetzt (Bild 5). Ein Löscherfolg schien gewährleistet, da das aus der Fuge austretende Löschwasser deutlich erwärmt war, bis Hausmeister und Klempner erklärten, daß die Erwärmung eventuell auch von den dort verlaufenden Heißwasserrohren (bis 100°C) herrühren könne. Gegen 19.30 Uhr schien das Feuer weitgehend unter Kontrolle, so daß die ersten Einsatzkräfte abrücken und die Evakuierung aufgehoben werden konnte.

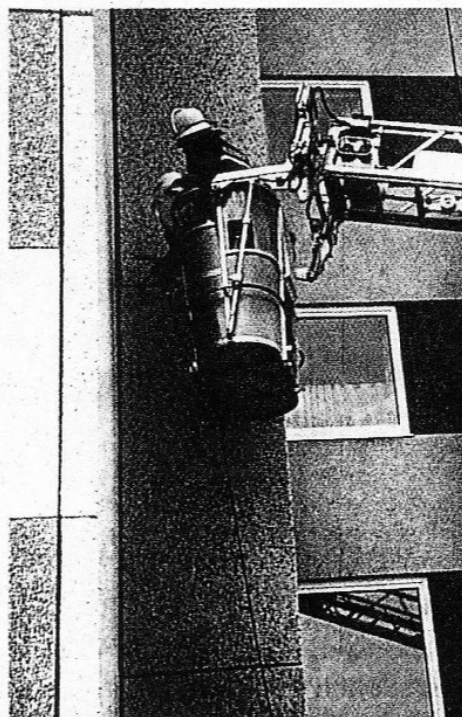
4 ... zum Teil von der Drehleiter aus.

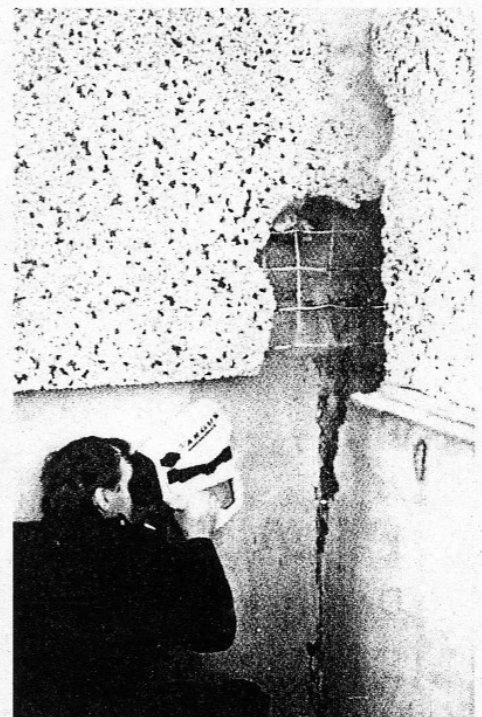
5 Einsatz der Wärmebildkamera
