# Großbrand in einer Autolackierwerkstatt

Von Karl-Heinz Mücke (Gemeindeführer, FF Kronshagen) und Bernd Setzpfand (Brandamtmann, BF Kiel)

Am 21. August 1986, 16.11 Uhr, wurde die Freiwillige Feuerwehr Kronshagen zu einem Brand in einer Autolackierwerkstatt gerufen. Gemeinsam mit der Berufsfeuerwehr Kiel gelang es, das Feuer im wesentlichen auf die Werkstatt zu beschränken und ein Übergreifen auf das Wohn- und Bürogebäude zu verhindern. Es entstand ein Sachschaden von ca. 2 Mio. DM.

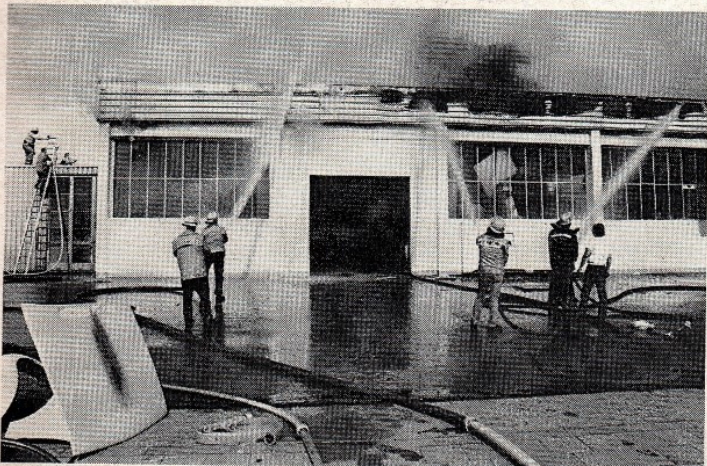
Der Einsatz an der Westseite des Gebäudes.

Das nachfolgende LF 16/1 erhält den Auftrag, den Löschangriff des LF 16/2 mit 4 Atemschutzgeräteträgern zu unterstützen und mit den verbleibenden und nachrückenden Kräften einen Löschangriff mit 2 C- und 1 B-Rohr im Innen- und Außenangriff an der Westseite des Gebäudes aufzubauen. Dort war – gegen die Windrichtung – Rauchaustritt aus dem Dach festzustellen.

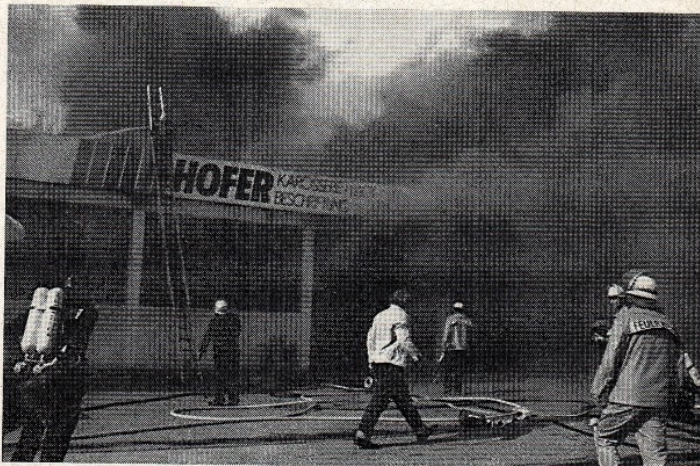
Die Situation an der Vorderfront.

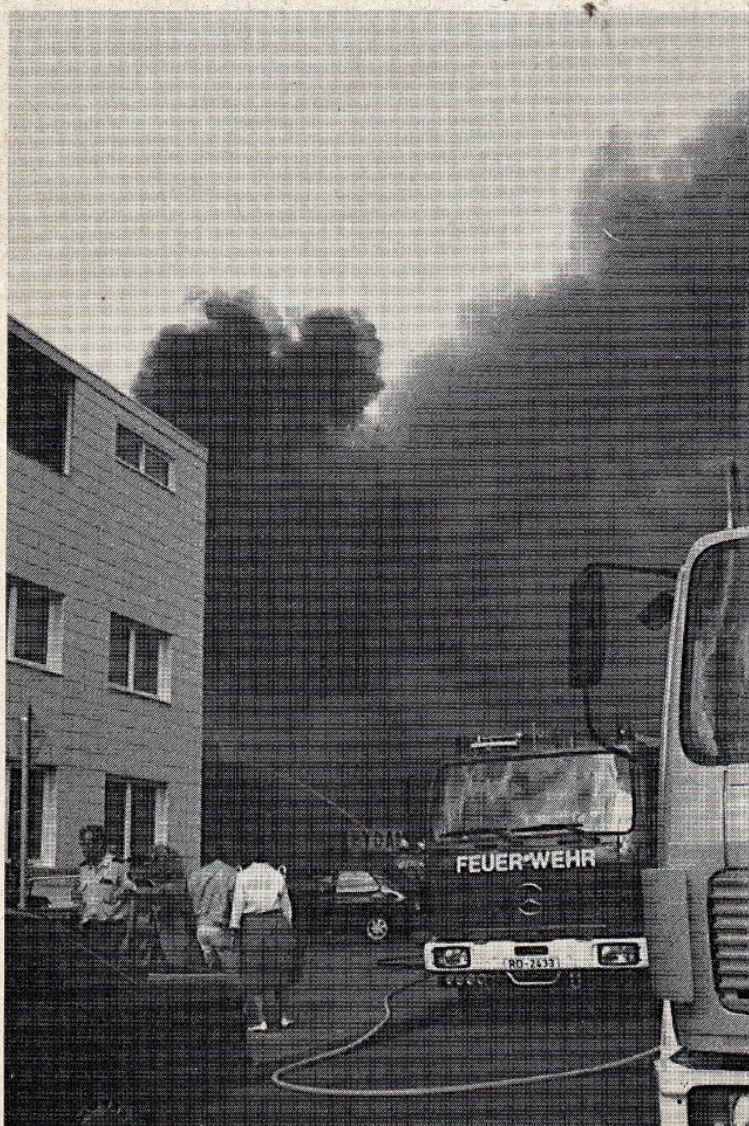
Starke Verqualmung über die Straße hinweg.

Die bis dahin vorgenommenen Strahlrohre zeigen kaum Löschwirkung. Dagegen hat die Rauchentwicklung über dem gesamten Dach erheblich zugenommen. Die Werkstatt ist jetzt stark verqualmt. Der starke Wind drückt den Rauch manchmal so niedrig über die Straße, daß die Sichtweite im Freien bis auf wenige Meter sinkt. Es ist zu erwarten, daß sich das Feuer im gesamten Dach ausbreitet, und zu befürchten, daß es dann auch auf das Büro- und Wohngebäude übergreift. Deshalb wird die BF Kiel um nachbarliche Löschhilfe gebeten.

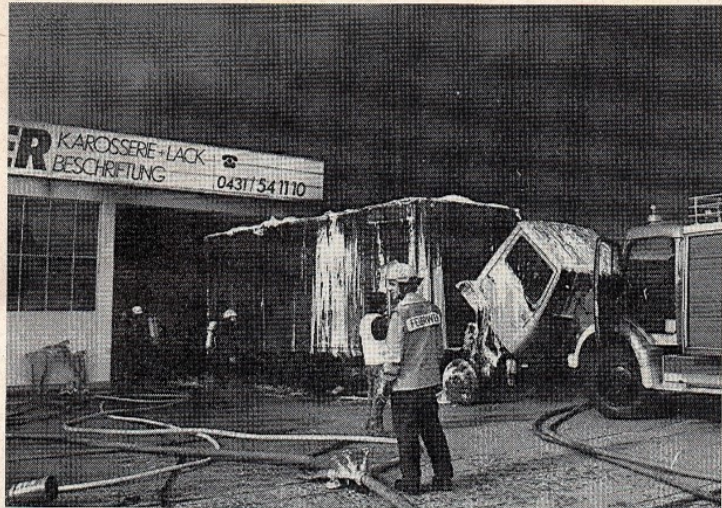
Der LKW ist geborgen.

Um 16.45 Uhr wird der Rüstwagen RW 2 angefordert. Die Erkundung hat gezeigt, daß der LKW in der Spritzkabine die Löscharbeiten im Innenangriff behindert. Der LKW ist zwar der Hitze ausgesetzt, aber nicht direkt vom Feuer bedroht. Mit der Seilwinde des RW 2 soll versucht werden, den LKW aus dem brennenden Gebäude zu ziehen. Dieser Versuch gelingt.

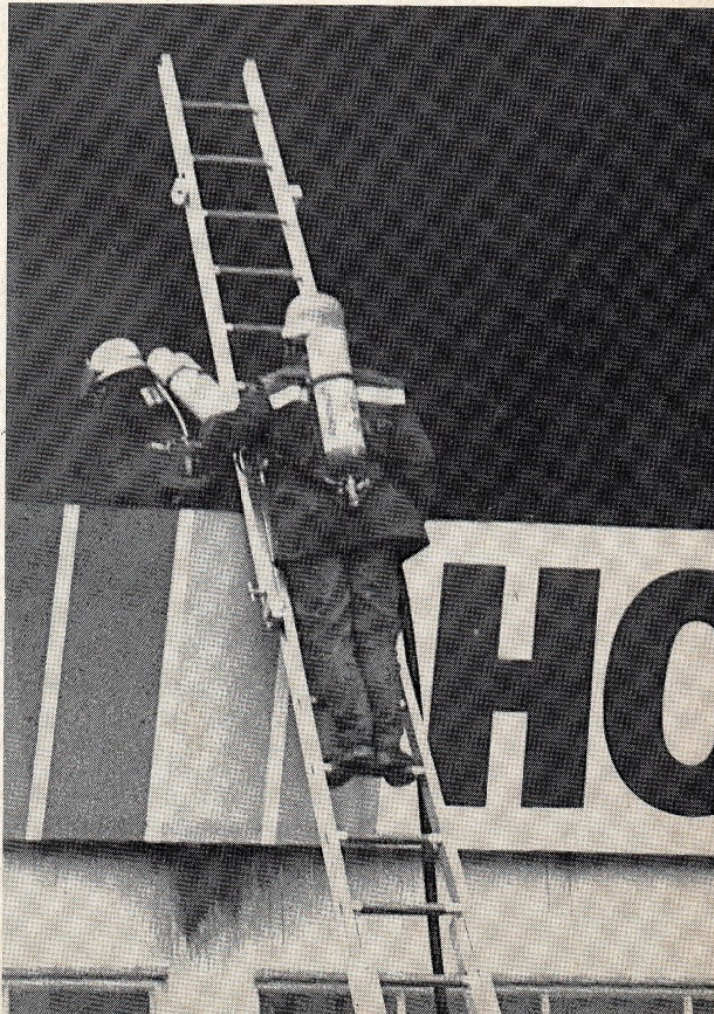
*Löschangriff auf dem Dach. – Alle Fotos: Harder (Aufgenommen zwischen 16.40 Uhr und 17.10 Uhr)*

- Das Feuer wütete im Dachraum. Das Löschwasser konnte aber nicht wirksam werden, da der Weg zu den brennenden Dachbindern durch eine geschlossene Holzverschalung mit Dachpappe, Gipskartonplatten und die Aluminiumverblendung versperrt war. Erst nach Einsturz des Daches waren wirksame Löscharbeiten möglich.

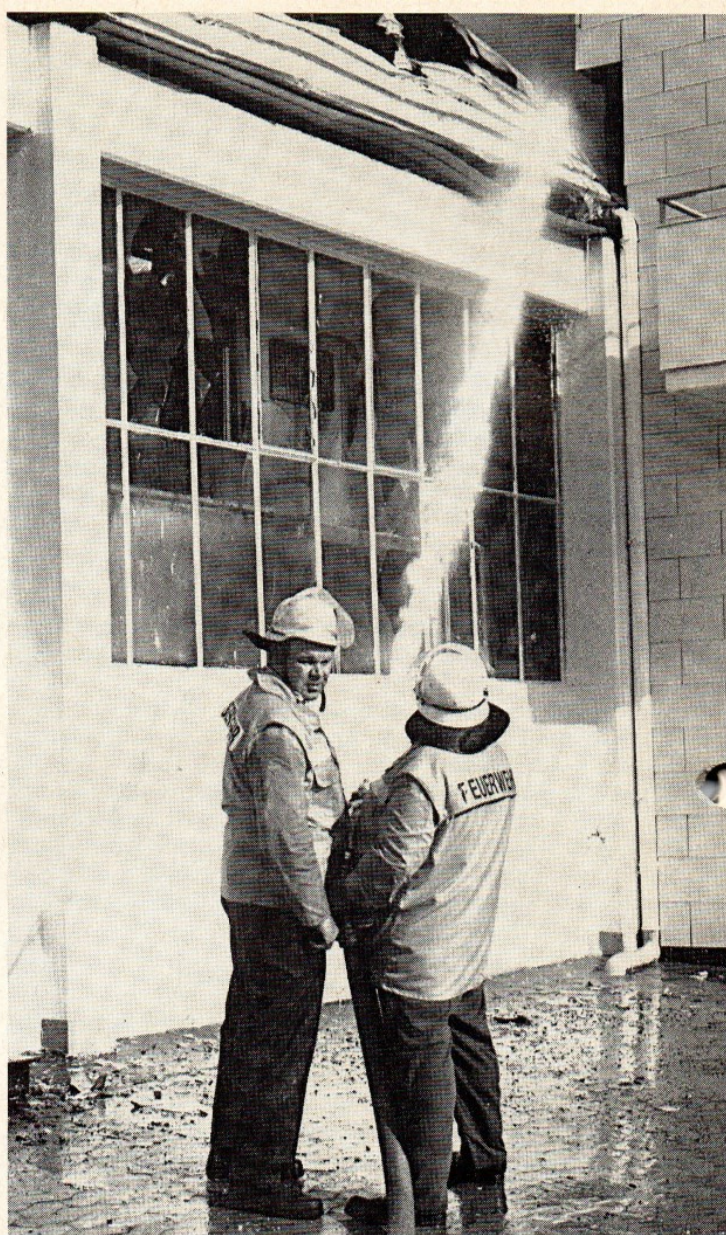
Schutz des Wohn- und Bürogebäudes.

- Trotz einiger brandschutztechnischer Unzulänglichkeiten in der Wand zwischen Werkstatt und Wohnhaus konnte das Übergreifen des Feuers auf das Wohnhaus verhindert werden. Diese Schwachpunkte waren:  
Die Lichtbänder der Werkhalle reichten bis an das Wohnhaus. Nach Zerspringen der Fensterscheiben konnten Feuer und Wärme auf das Wohnhaus einwirken.  
Die Fenster und die Lüftungsleitungen der Wohnung im 1. OG lagen direkt über dem brennenden Dach. Da der Flammenüberschlagsweg auf wenige Zentimeter reduziert war, bestand große Gefahr der Brandausweitung auf diese Wohnung.  
Das Farbenlager stand durch eine Lüftungsleitung und einen nicht verschlossenen Wanddurchbruch in offener Verbindung mit der Werkstatt.  
Die Lattenunterkonstruktion der Fassadenverkleidung reichte bis zum Dach der Werkhalle hinab. Dadurch konnte das Feuer die Unterkonstruktion erfassen und drohte auch von dort in die Wohnungen zu laufen. Erst nach Öffnen der Verkleidung konnte diese Gefahr gebannt werden.
