# Erneut Feuer im Fitnesscenter mit Millionen-Schaden

## Zum fünften Mal

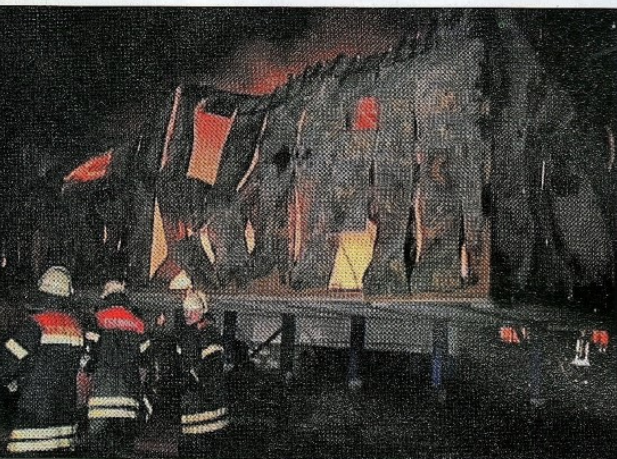
Das ausgebrannte Aerobicstudio. Die Blechverkleidung hatte sich durch die Hitze verformt und drohte abzustürzen.

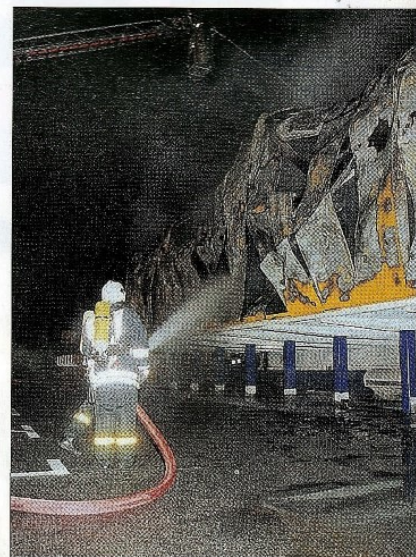
Endphase der Brandbekämpfung im Bereich des Aerobicstudios.

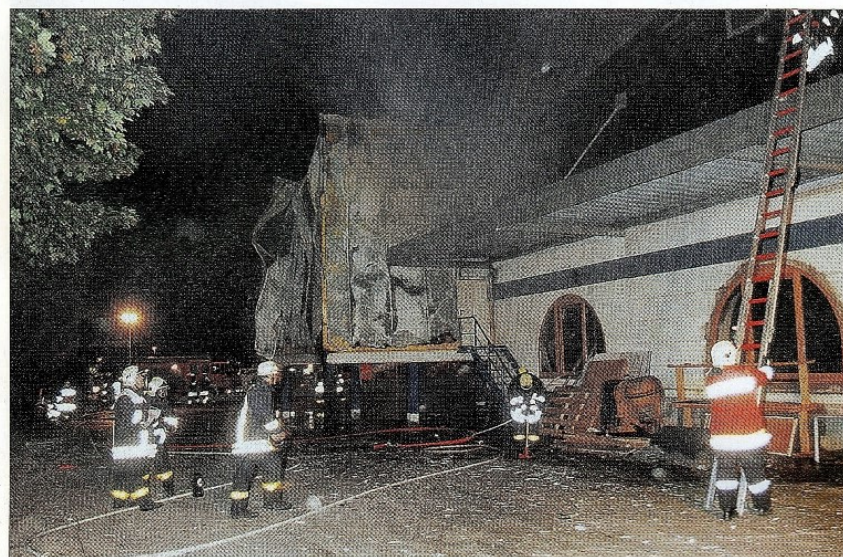
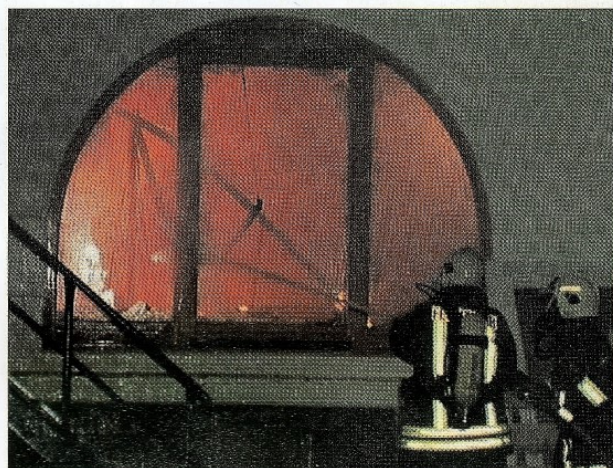
Die FF Kronshagen hat den Einsatzabschnitt „Rechte Gebäudehälfte“ übernommen. Hier war ein Innenangriff über die halbrunden Fenster (Foto rechts) möglich.

Die FF Kronshagen schützte den rechten Gebäudeteil mit zwei Trupps im Innenangriff und einem B-Rohr.
